# 맑은 용수를 위한

# 선명한 시야

Lower Murray Water는 호주 빅토리아 주의 Mildura에 본사를 두고 있는 지역 용수 서비스 공급업체입니다.

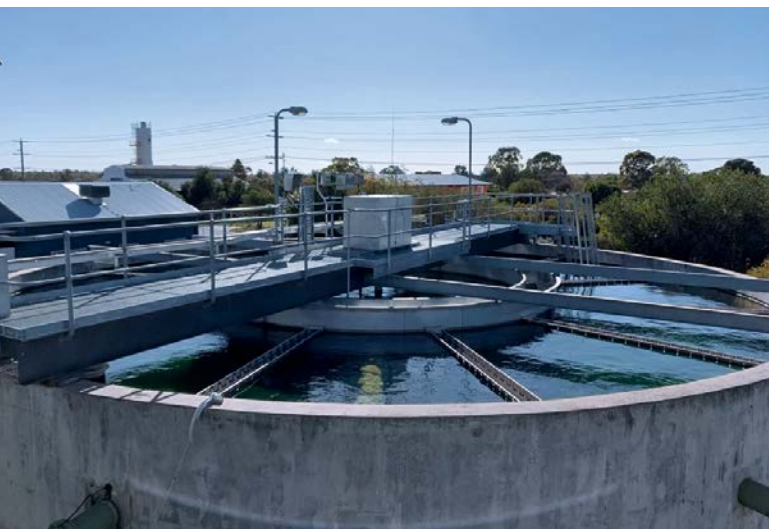
MVQ101은 음용수와 공업용수를 신뢰성있게 분리합니다. 센서는 0.1도 정도의 가장 작은 열림 또한 감지합니다.

스마트 밸브 센서 MVQ101은 밸브 액추에이터용 위치 센서로 밸브에서 발생하는 상황을 투명하게 보여줍니다. MVQ는 IO-Link를 통해 최종위치에 도달했음을 전송할 뿐 아니라, 위치의 지속적인 기록 덕분에 사용자는 도 단위로 정확하게 제공되는 현재 밸브 위치와 개폐시간을 확인할 수 있습니다. 예를 들어, 느린 이동 패턴은 밸브 또는 파이프의 축적을 가리킵니다. 플랩이 완전히 닫히지 못하는 원인이 되는 막힘이나 달라붙는 잔류물은 밸브가 0.1도만 열려도 센서에 의해 감지되고 해당 메시지가 생성됩니다. 정보는 선명한 전방향 가시성을 제공하는 독특한 상태 LED 덕분에 스위칭 출력과 IO-Link 그리고 또한 디바이스 자체에서 사용할 수 있습니다.

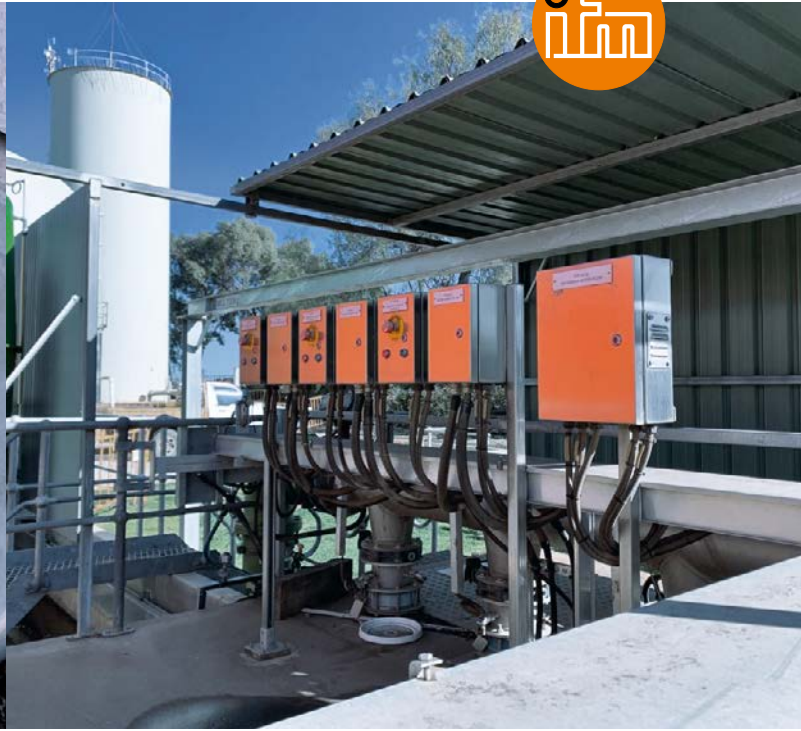
IO-Link를 통해 MVQ의 설치 및 교체가 매우 쉬워졌습니다. 또한 MVQ는 호주 기후의 직접적인 영향에도 내구성을 지닙니다.

IO-Link 디지털 통신 기술 덕분에 최대 8개의 MVQ를 단일 IO-Link 마스터에 연결할 수 있으며, 번들 데이터를 IT 수준과 컨트롤러 모두에 전달합니다. 파라미터가 마스터에 저장되고 센서가 교체된 후 새 디바이스에

자동으로 기록되므로, 교체 시 마스터 연결로 구현시간이 단축됩니다. Lower Murray Water의 경우, 이는 역세척 프로세스에 대한 완전하고 신뢰할 수 있는 모니터링이 항상 보장된다는 것을 의미합니다.
