Veltins

이차 회로를 위한
밸브 모니터링

즐거운 밸브 모니터링

C. & A. Veltins 양조장은 ifm이 공급하는 MVQ 밸브 센서를 사용합니다.

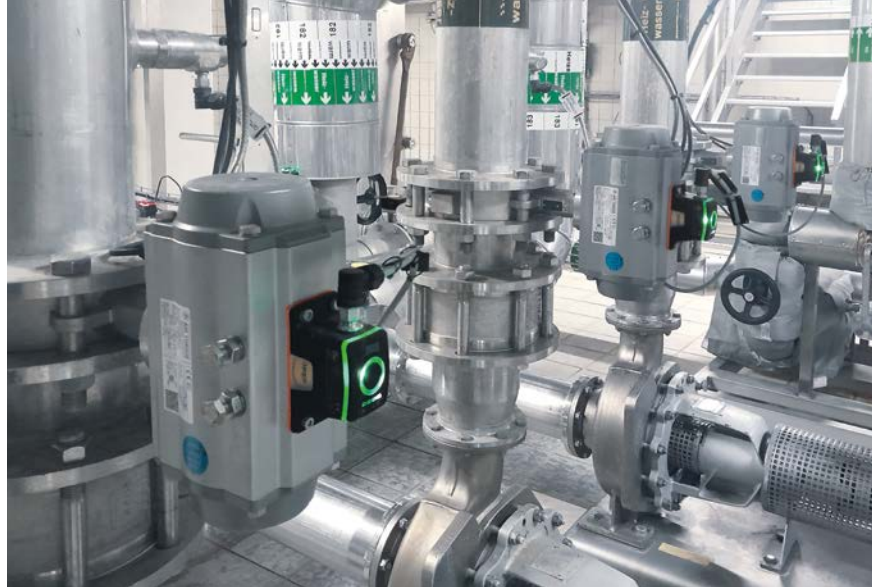
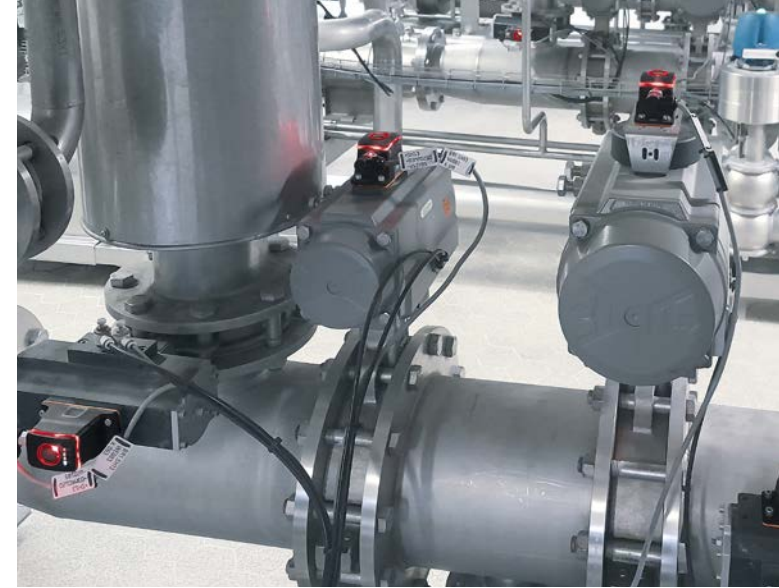
생산 프로세스에 필요한 온수는 별도의 파이프 시스템에 보관됩니다. 유입 및 유출은 밸브를 통해 제어됩니다. MVQ의 녹색 LED는 다음을 표시합니다: 밸브 열림.

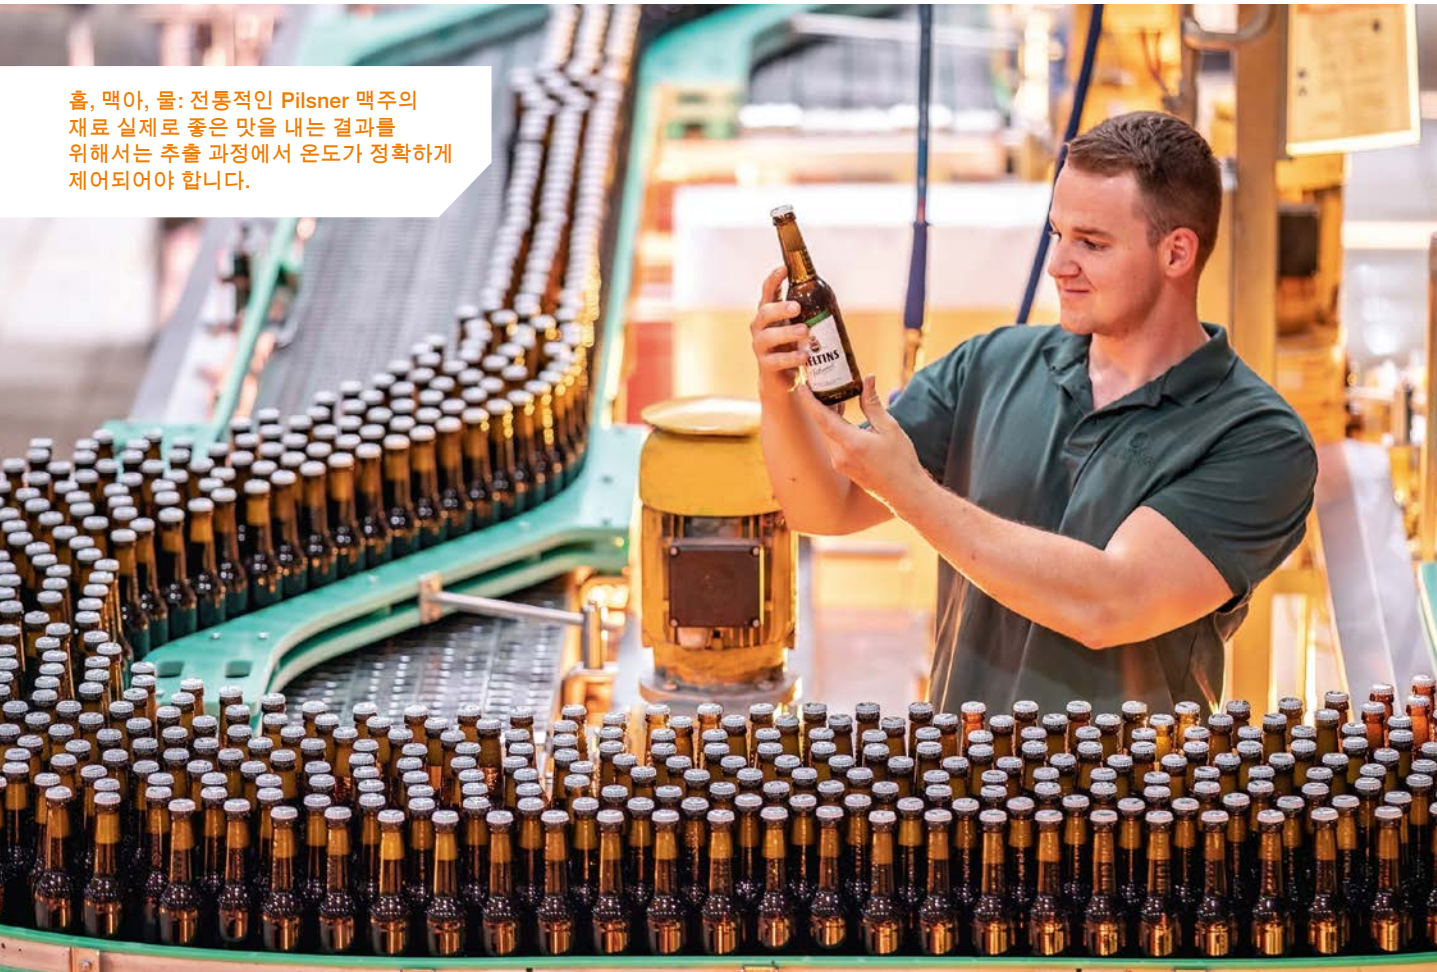
MVQ의 유일한 LED로 각 개별 밸브의 위치를 원거리에서도 확인할 수 있습니다. Veltins 양조장에서 영구적인 적색은 다음을 의미합니다: 밸브 닫힘. 전체적으로, MVQ는 총 7가지 색상으로 코딩 상태를 표시합니다.

MVQ 밸브 센서는 신뢰할 수 있고 사용하기 쉬운 대안으로, ifm의 자동화 전문가들에 의해 성공적으로 구현되고 있습니다. 회전 밸브의 회전축에 장착됩니다. 거기에서부터 밸브 플랩의 위치를 연속적으로 가장 가까운 정확도로 등록하고, 아날로그 신호를 통해 컨트롤러로 데이터를 전송합니다. 또한 디지털 IO-Link 통신 프로토콜을 통해 더욱 상세한 진단 정보와 함께 데이터를 전송할 수 있습니다. 예를 들어, 예상보다 느린 플랩 움직임이나 마모 또는 침전물로 인해 정확한 최종 위치에 도달하지 못하는 경우, 센서에 의해 등록되고 그 결과는 추가 처리를 위해 PLC로 전송될 뿐만 아니라 LED를 통해 현장에 표시됩니다. 스위칭 포인트를 자유롭게 설정할 수 있으므로 컨트롤 프로그램에 간단하게 통합할 수 있습니다.

눈에 잘 띄는 멀티 컬러 상태 LED를 통해 현재 밸브 상태를 표시하는 MVQ 디스플레이는 Veltins가 양조 및 병입 프로세스의 냉각 및 가열 회로에 있는 모든 회전 밸브에 센서를 연속적으로 설치하기로 한 또 다른 결정적인 요인이었습니다.

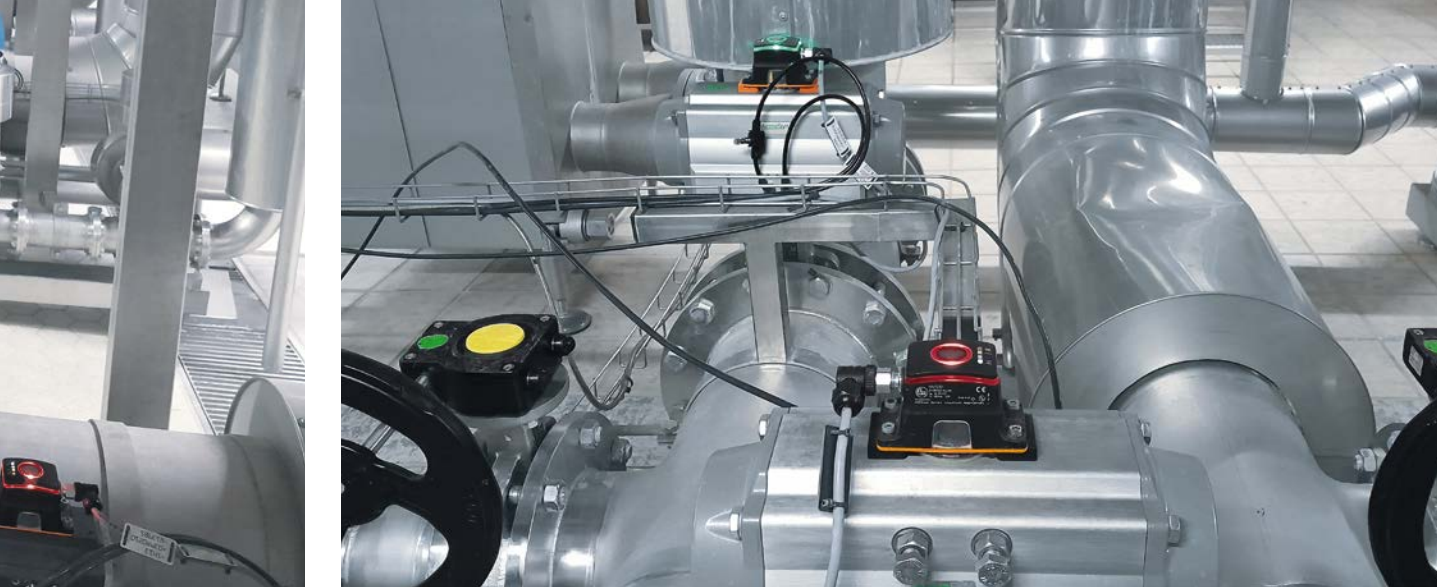
Veltins는 이미 약 40개의 MVQ를 가열 및 냉각 시스템에 사용하고 있습니다. 데이터는 디지털 IO-Link 통신 또는 아날로그방식으로 전송됩니다.

현재까지 C. & A. Veltins 양조장에서는 약 40개의 ifm 밸브 센서가 작동되고 있으며, 이 중 일부는 아날로그 모드로 작동하고 일부는 IO-Link 연결이 가능합니다.
